LAUDO DE AVALIAÇÃO LOCATÍCIA

**DESTINAÇÃO: IMÓVEL A DISPOSIÇÃO DA CASA DOS
CONSELHOS**

LOCAL: RUA JOAQUIM COSTA , 141- BAIRRO CENTRO

LAUDO DE AVALIAÇÃO LOCATÍCIA
Nº 250326_01/2025

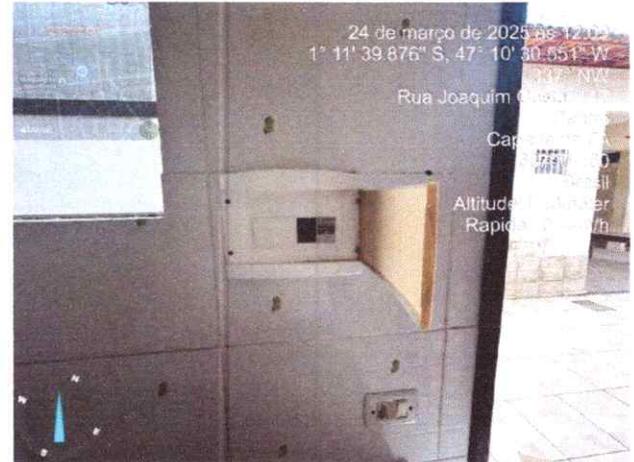
Possui instalação elétrica trifásica, se tratando de um edifício antigo onde houve reforma e ampliação, o edifício dispõe de um quadro geral com 10 disjuntores o outro de distribuição, com apenas 1 disjuntor, com capacidade para suportar iluminação, tomadas e ar-condicionado em todas as salas administrativas. Os pontos de tomada estão no padrão normativo antigo, com pinos redondos e sem aterramento.

Imagem 03: Quadro de distribuição.

Para a revisão completa do sistema elétrico, incluindo tomadas, disjuntores e lâmpadas; deve-se substituir tomadas e interruptores danificados; verificar a fiação elétrica e substituir qualquer componente que esteja com sinais de desgaste ou falha; garantir que o sistema de iluminação esteja funcionando adequadamente, com troca de lâmpadas queimadas ou danificadas.

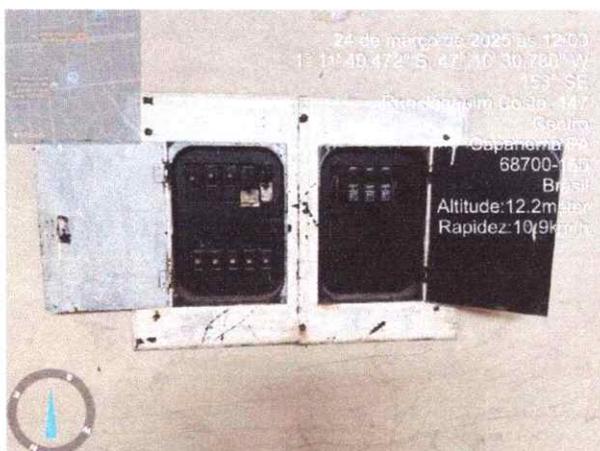
Imagem 12: Quadro geral de distribuição.

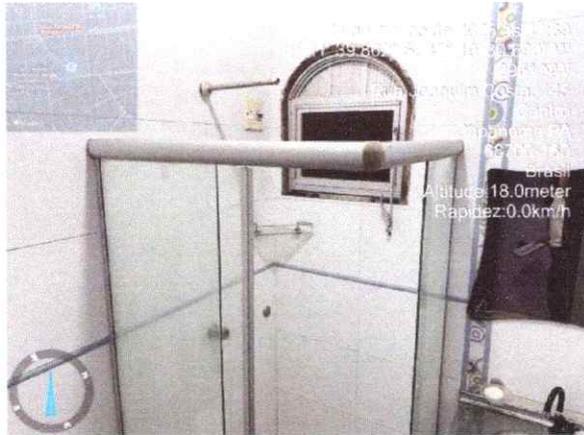
Imagem 14: Banheiro.

Os banheiros estão com problemas onde é necessário realizar a revisão completa nas instalações hidráulicas dos banheiros é necessário substituir componentes danificados, como encanamentos, torneiras e registros; verificar possíveis vazamentos e corrigir problemas para garantir o funcionamento adequado e evitar desperdício de água; caso necessário, refazer parte do sistema hidráulico para garantir o uso dos banheiros.

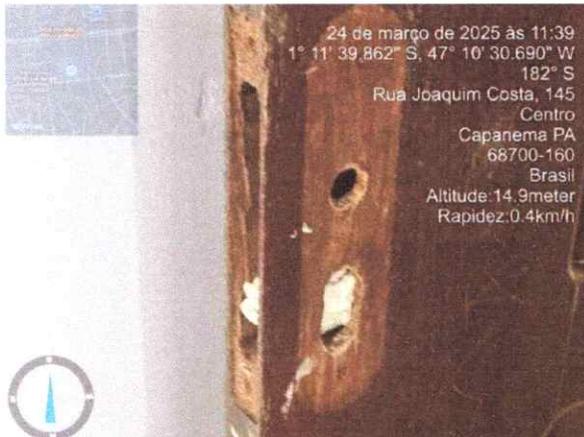
Imagem 16: Porta que necessita de troca.

É necessário realizar a pintura geral do prédio, incluindo as áreas internas e externas que necessitem de reparo; substituir ferragens danificadas de portas, conforme necessidade; em alguns casos, será necessário substituir as portas por novas, garantindo maior segurança e funcionalidade.

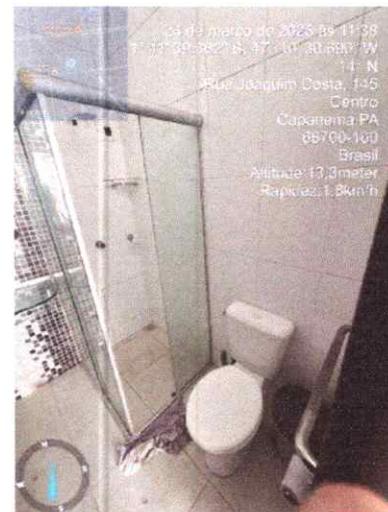
Imagem 17: Banheiro.

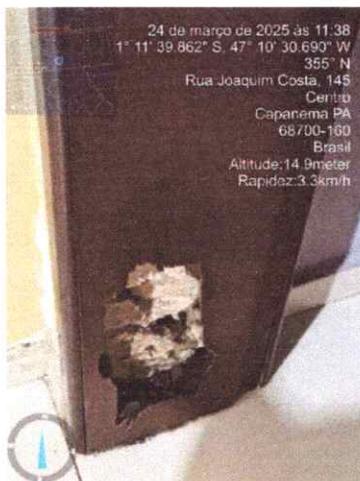
Imagem 18: Porta que necessita de troca.

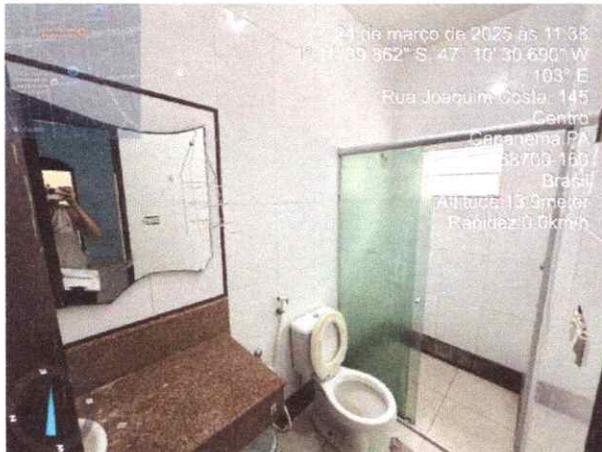
Imagem 20: Banheiro.

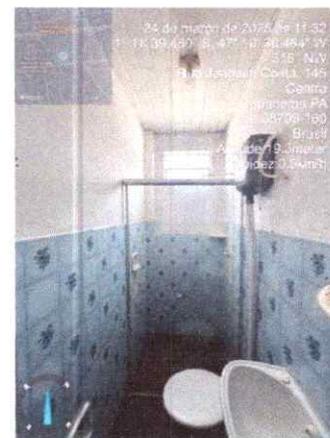
Imagem 23: Banheiro.
